Problematikk knyttet til fremmedvann i avløpsnettet i Holvika

Lokalisering av innlekket fremmedvann
Utarbeidelse av kost-nytte analyse for aktuelle tiltak

Universitetet i Agder 2017

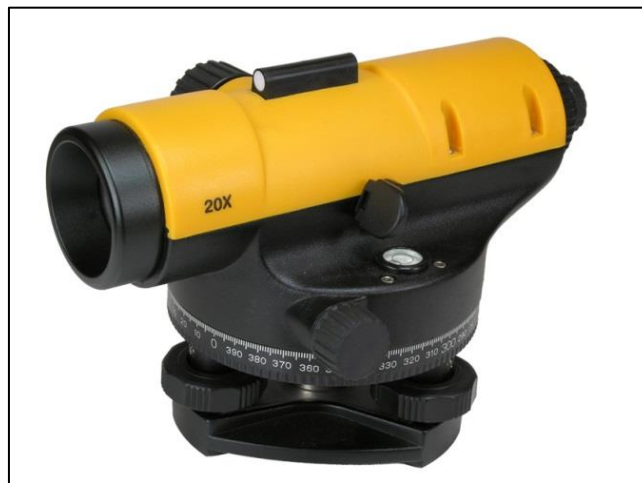
Figur 3. 5: Nivelleringskikkert [21]

Før nivellering er det viktig å horisontere kikkerten. Den manuelle horisonteringen utføres ved hjelp av libeller. Den må justeres slik at libellen (boblen) er innenfor ringen som på bildet. Det gjøres med å dreie på de tre justeringskruene som sitter på justeringsplaten [21].

Når nivelleringskikkerten er horisontert, må det kontrolleres at siktaksen er horisontal. Dette gjøres ved å plassere stativet midt mellom to punkter A og B med minimum 15 meters avstand fra kikkerten til hvert punkt. Deretter registreres høydeforskjellen mellom A og B.

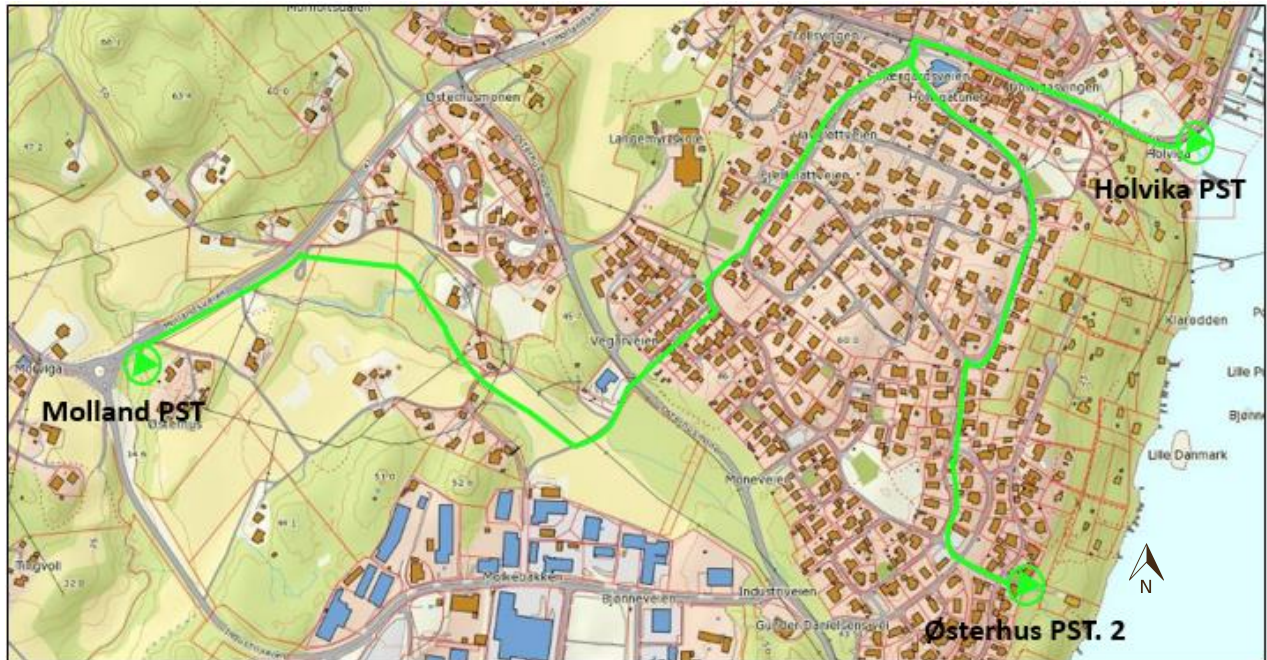
Figur 5. 5: Oversikt over pumpestasjoner som pumper avløpsvann inn til Holvika pumpestasjon

Av disse er Molland den største pumpestasjonen, som pumper avløpsvann fra blant annet Molland, Østerhus industriområde, Støle, og de nye byggefeltene i Kjæråsen.

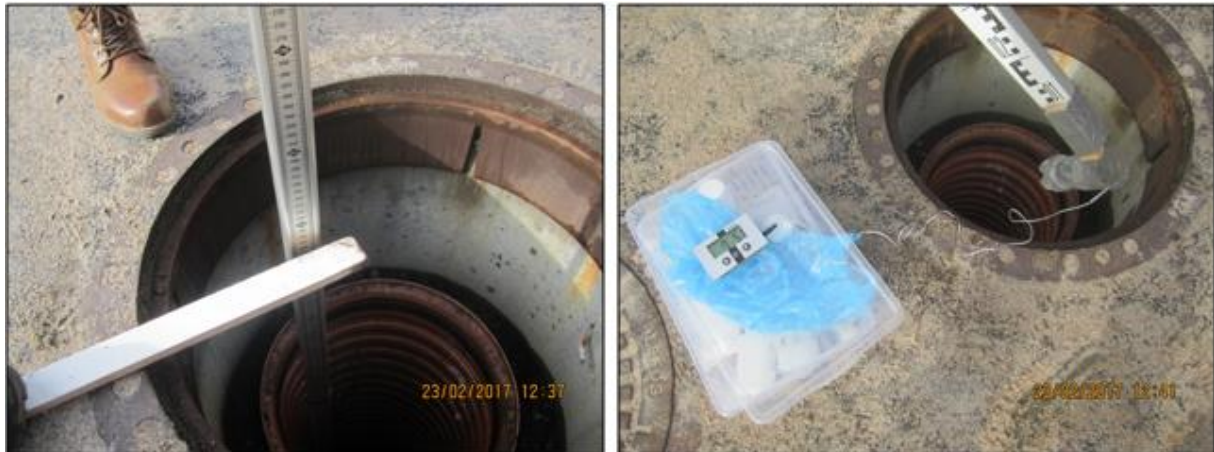
Figur 6. 3: Vannhøyde- og temperaturmåling

I prosjektet er det benyttet termometer for å måle temperaturen i avløpsvannet. Temperaturen måles i feltet like etter uttak av prøve fra kummen. Den skal i teorien ligge normalt rundt 12-20 grader [32]. En lavere temperatur på avløpsvannet enn normalt vil tyde på innlekking av fremmedvann til avløpssystemet.

Vannhøyde og temperatur har blitt målt på ulike innløp i kummen, alt etter hvilke strekk som gruppen ønsker måling på. I noen kummer er det hensiktsmessig å måle midt på, i innløpet eller i utløpet. Resultatene fra vannhøydemålingene i nedbør og tørrvær er sentrale i beregning av fremmedvann. På figuren under er det et utsnitt av skjemaet gruppen har utarbeidet for vannhøyde- og temperaturmåling.

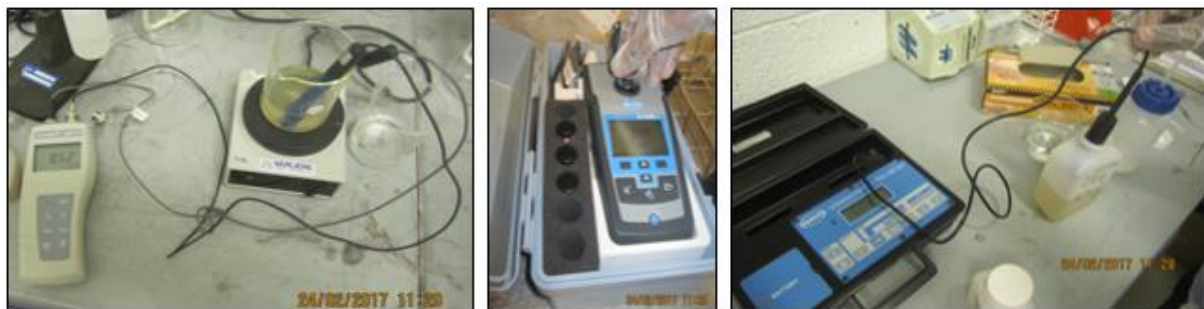
Figur 6. 6: Fra venstre - måling av pH-verdi, turbiditet og ledningsevne

Ledningsevne i vannet måles ved hjelp av en konduktivetsmåler som måler vannets saltinnhold. Prøven gjennomføres ved å fylle et målebeger med vannprøven og deretter plassere sensoren i vannprøven for å lese verdien på konduktivetsmåleren. For å få nøyaktig verdi er det viktig å vaske sensoren med destillert vann før hver måling.

Som nevnt tidligere i rapporten vil ledningsevnen på avløpsvannet være høyere enn naturlige vannforekomster. Høy verdi av ledningsevne tyder på lite innlekking av fremmedvann mens lav verdi av ledningsevne tyder på mye innlekking av fremmedvann.

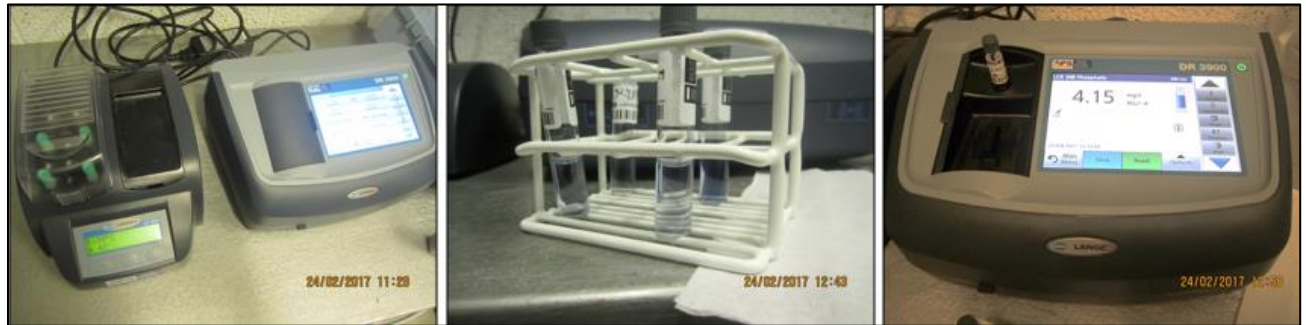
Figur 6. 7: Tot-P analyser av prøver

som spektrofotometer viser er fosforkonsentrasjonen. Den avleste verdien skal så dobles ved fortykning.

Tot-P kan brukes for å beregne fremmedvannmengden i avløpssystemet. Ved innlekking av fremmedvann vil man i teorien se en lavere Tot-P verdi i nedbørsperioder.

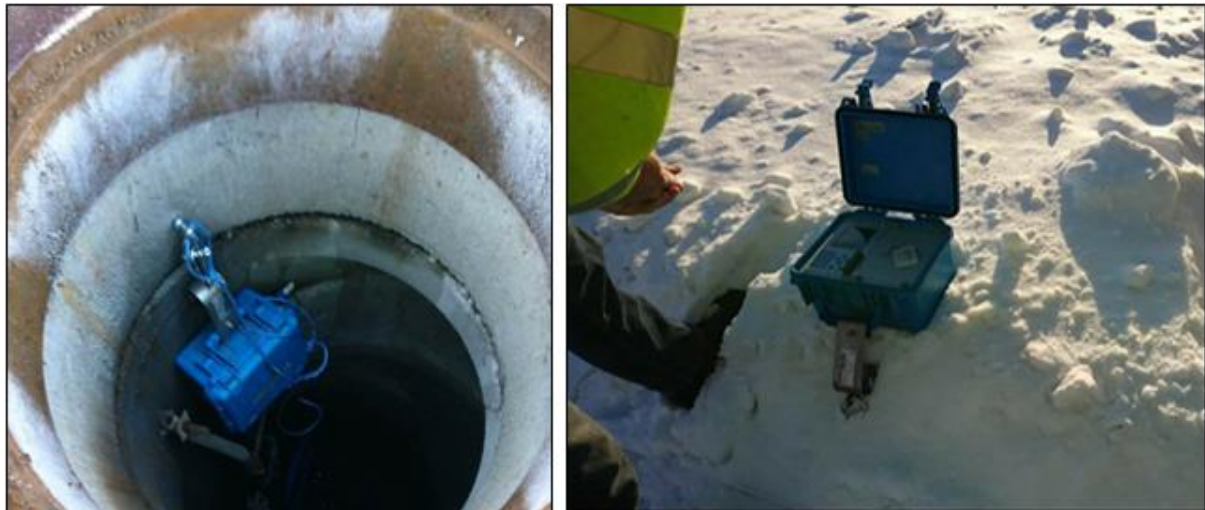
Figur 6. 9: Uthenting av data fra elektronisk vannmengdemåler (Nivus PCM 4) i felt

Vannmengdemåler av typen Nivus PCM4 er satt ut i kum nr. 15889 i innløpet til Holvika pumpestasjon, ettersom alt avløpsvann fra studiens område samles og pumpes herfra til Groos renseanlegg. Installasjonen ble utført av Asplan Viak AS i samarbeid med kommunen. Gruppen har kalibrert loggeren til å logge hvert 5. minutt, og data hentes ut jevnlig. Dataene fra minnekortet

lagres i Excel-dokument, for videre sammenligning med data fra nedbørmåler for å se etter indikasjoner på innlekking av fremmedvann.

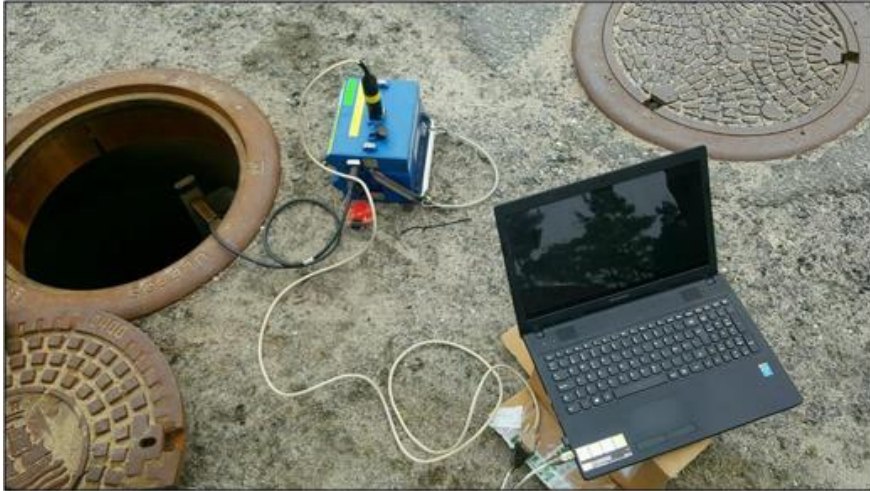
Figur 6. 10: Uthenting av data fra vannmengdemåler (ISCO 2150) i felt

Teledyne ISCO 2150-måleren ble satt ut i kum 20201 den 4. april. Denne måler samlet tilrenning fra sone 1 og 3. Måleren ble kalibrert til å logge vannføring og temperatur hvert 5. minutt i måleperioden. Dataene lastet direkte inn i Teledynes egen programvare Flowlink®, og måtte deretter eksporteres til rådata for å kunne hentes inn i Excel. Deretter behandles dataene på samme måte som fra Nivus-måleren.

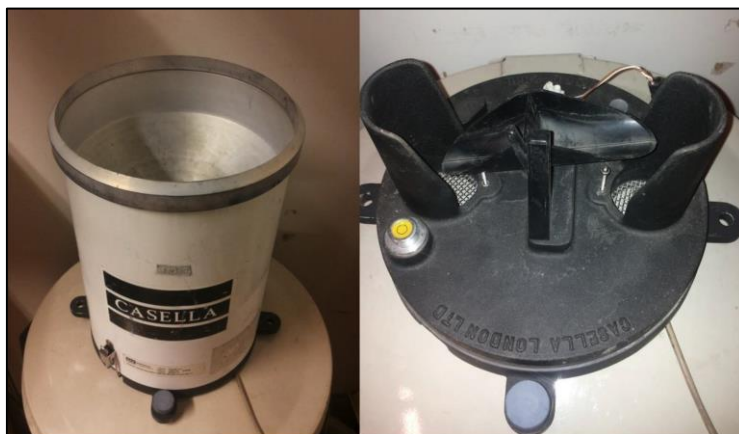
Nedbørmåler av typen Casella er montert på en privat tomt like i området ved Holvika pumpestasjon. Nedbøren blir samlet opp i beholder øverst i apparatet, og deretter ført ned til en vippe, også kjent som en «tipping bucket». Hvert vipp tilsvarer 2 mm nedbør. Resultatene kan lastes ned direkte fra nettsiden regnbygge.no. Dataene benyttes til å sammenligning med vannføringsdataene fra avløpsnett.

Figur 6. 11: Casella nedbørmåler med vippekarfunksjon

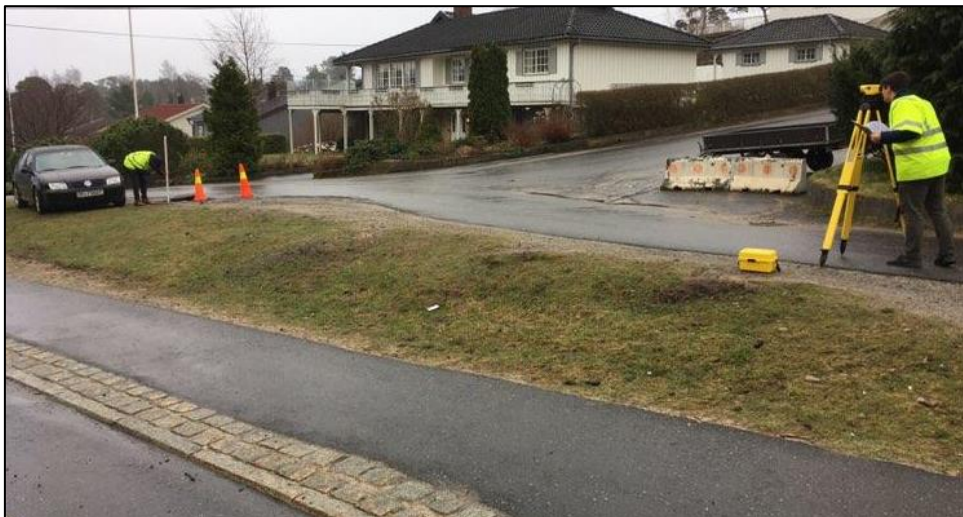
Følgende utstyr er benyttet for å nivellere høydeforskjeller mellom utvalgte kummer.

- Nivelleringskikkert
- Instrumentstativ
- Nivelleringsstang

Figur 6. 12: Nivellering av ledningsstrek

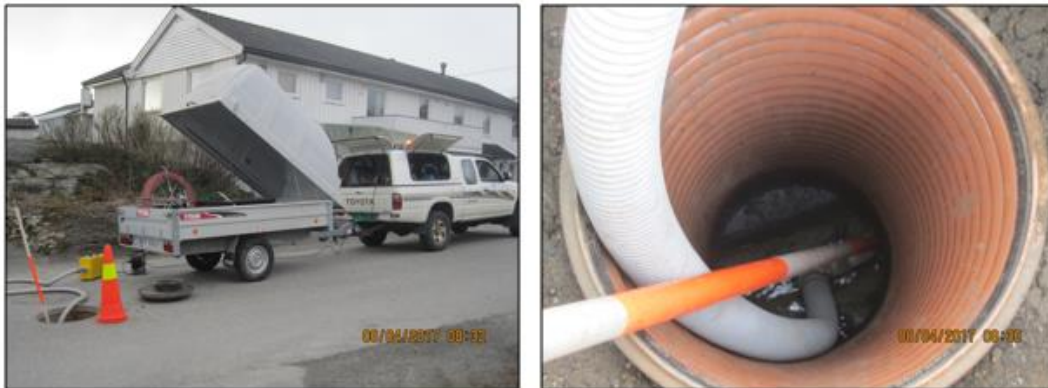
Røyktesting er en effektiv metode for å avdekke feilkoblede private stikkledninger. Røyken som benyttes er kald og ufarlig røyk. Feil på private stikkledninger som tørre vannlåser og utette vannlåser vil også avdekkes med denne type røyktesting. Utvalgt ledningstrekk blir røyktestet ved at det i en utvalgt kum blir pumpet inn store mengder røyk via rør i et eventuelt stikk. Videre plugges innløpet til neste kum på ledningstrekket, slik at røyken på denne måten vil presse seg ut gjennom eventuelle feilkoblede takrenner/dreneringer fra påkoblede hus.

Figur 6. 15: Røyktesting sammen med Grimstad kommune

Basert på avvikende vannhøydemålinger, resultater fra kjemiske og fysiske vannanalyser og visuelle observasjoner har vi valgt ut noen områder i de ulike sonene for røyktesting. Ved røyktesting er det plassert gruppemedlemmer som observerer hus som er koblet på det aktuelle ledningstrekket som testes. Røyken som siger ut kan være vanskelig å oppdage, og det er derfor viktig med nærhet til konstruksjonen.

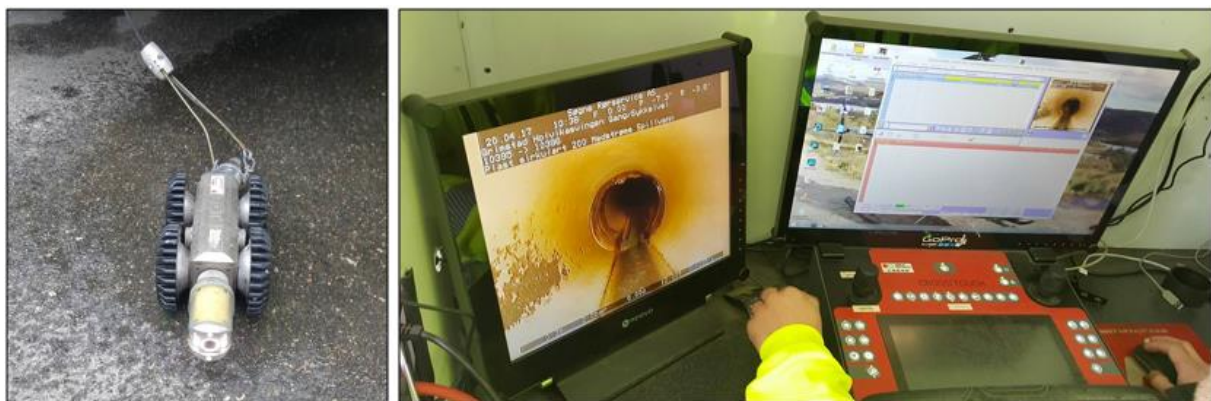
Et rørinspeksjonskamera er et video-kamera konstruert for å filme i et rør. Kameraet er vanntett, og dimensjonene på kamera varierer fra 28 mm til 160 mm. De minste kameraene benyttes til å kjøre i sluk, og de største med selvgående traktor benyttes i f.eks vanlige boliger. Signalene fra verktøyet sendes digitalt til mottaker. [35]

Figur 6. 17: Rørinspeksjon med kamera utført av Søgne Rørservice

Der vannstanden er for høy for inspeksjon, benyttes septiktankbil for å rengjøre røret og suge ut avløpsvann.

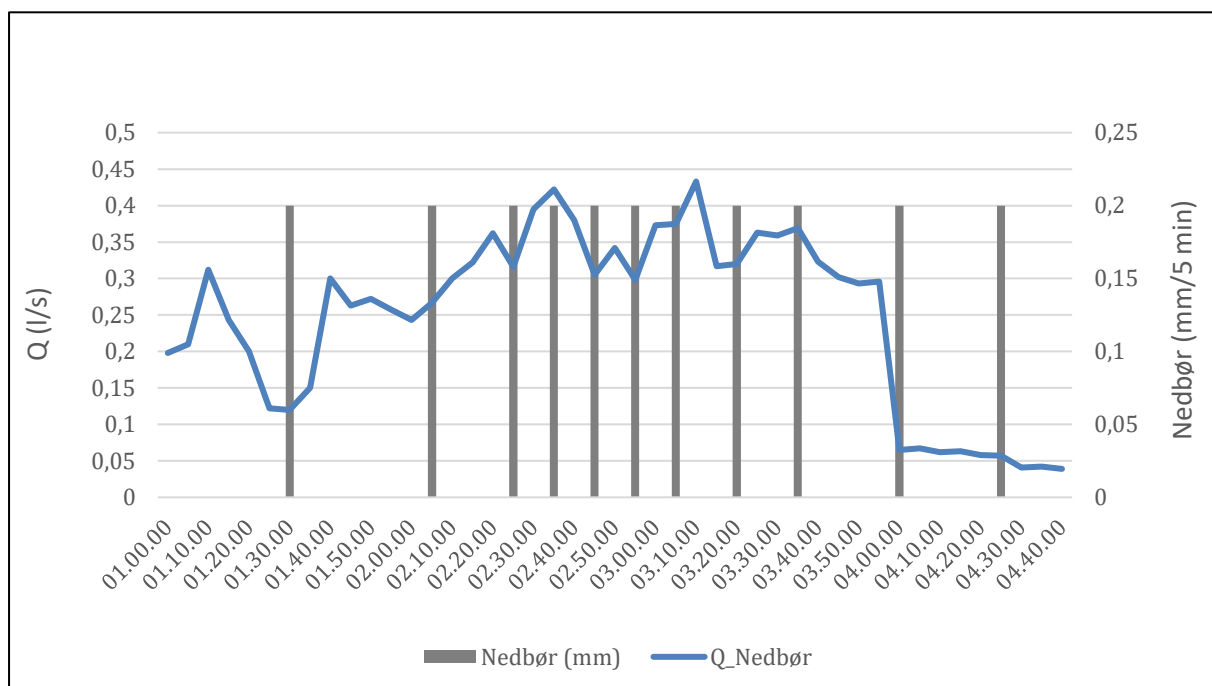
Figur 7.5 viser vannføring og nedbørsmengde for sone 1 og 3 en natt i nedbør (28.04).

Figur 7. 5: Vannmengde i nedbør og nedbørsmengde for sone 1 og 3

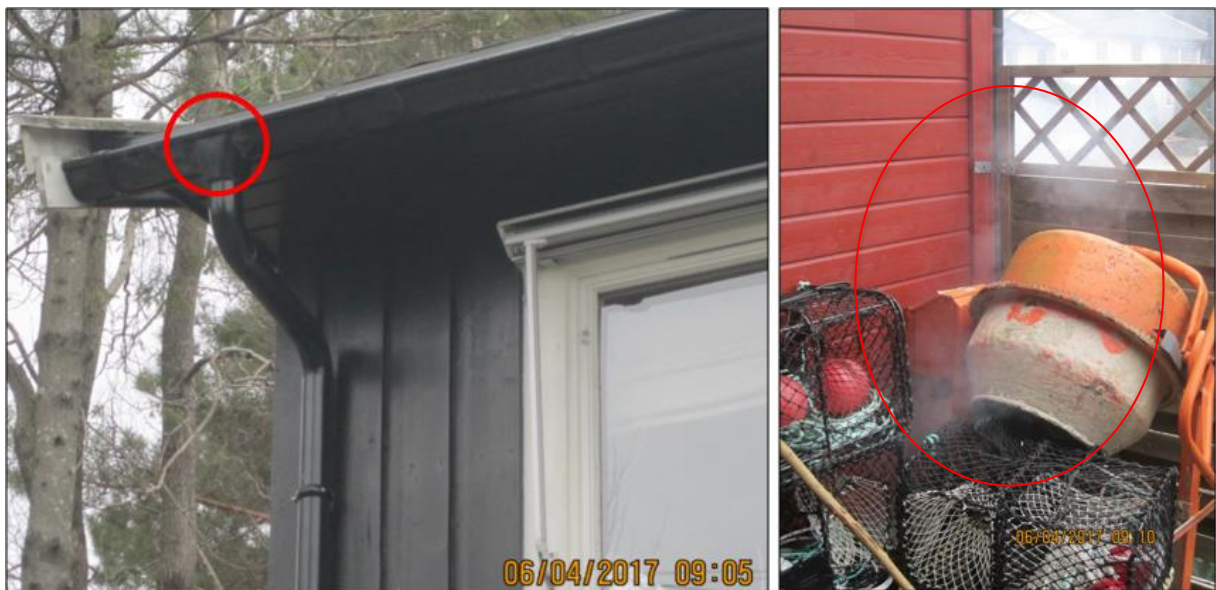
Figur 7. 19: Resultater fra røyktesting. Til venstre: feilkoblet taknedløp, til høyre: røyk stigende opp fra stakeluke uten lokk på terrasse

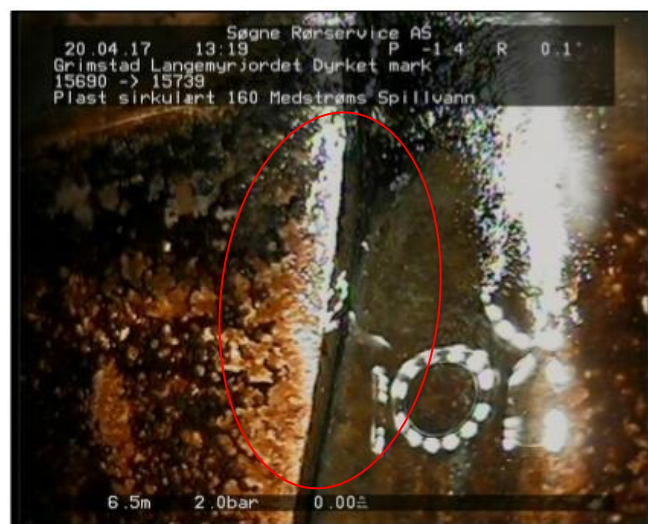
6,5 meter ut fra startpunkt er det observert vann som lekker inn konstant i en utett rørskjøt. Dette bekrefter gruppens mistanke om konstant innlekking i sone 1, med eldre rør og ugunstige grunnforhold som myr, torv og dyrket mark.

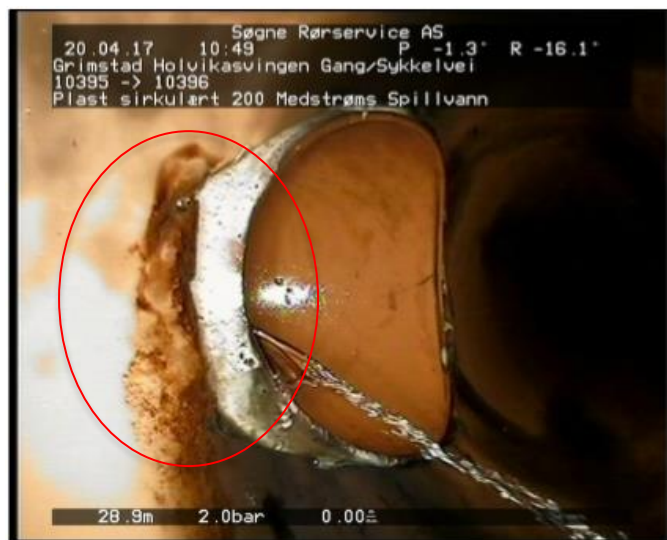
28,9 meter ut fra startpunkt (kum 10396) er det en svært dårlig tilkobling til ledningsnett. Denne tilkoblingen er «hugget» inn på ledningen, og det er observert konstant innlekking av vann rundt tilkoblingen som kommer utenfra.

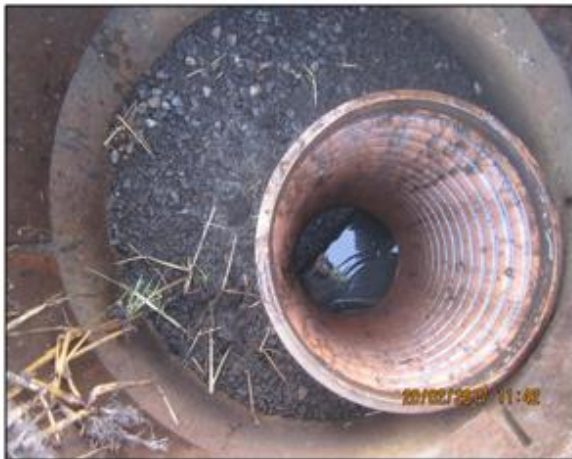
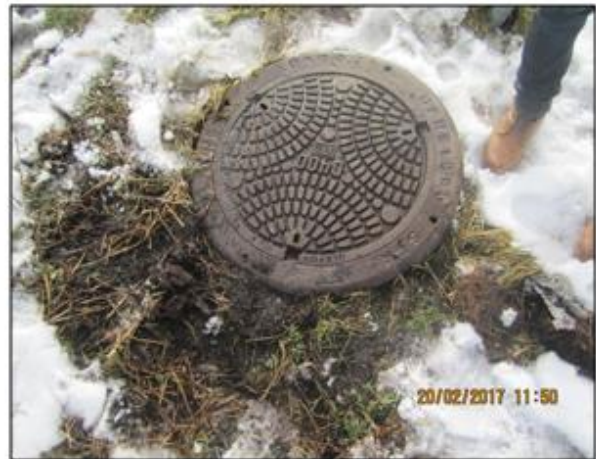
- Kummen ligger på et jorde, og er derfor utsatt for infiltrasjon. Forholdsvis god tilstand med vertikalt stakerør
- Kumlokket kan med fordeles heves

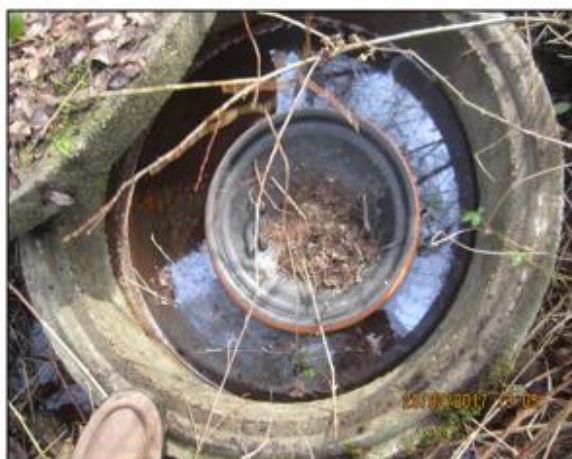
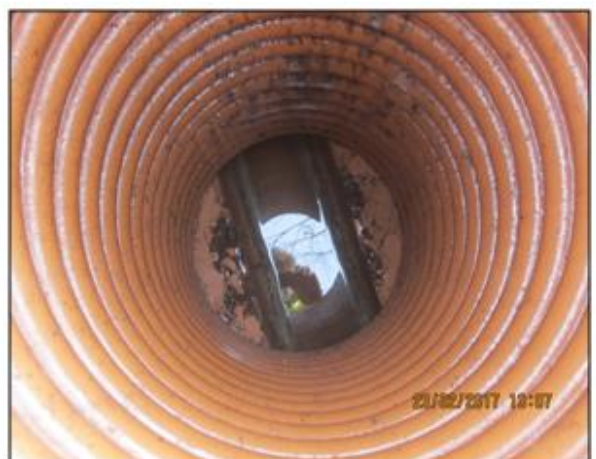
- Kummen er plassert i en myr med høy grunnvannstand tett opp til kumlokket
- Fare for innlekking
- Høres piplelyder konstant i rør i nærhet av kummen. Kan indikere konstant innlekking av grunnvann

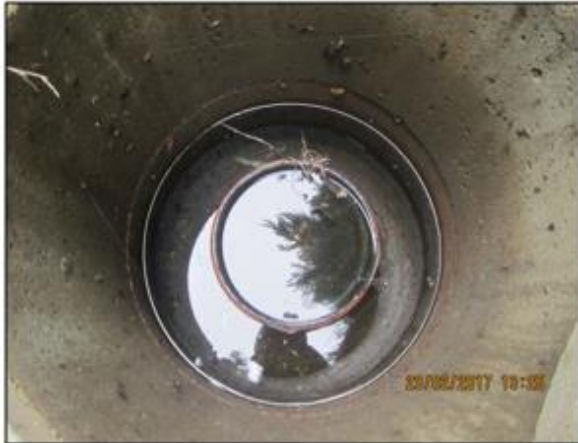
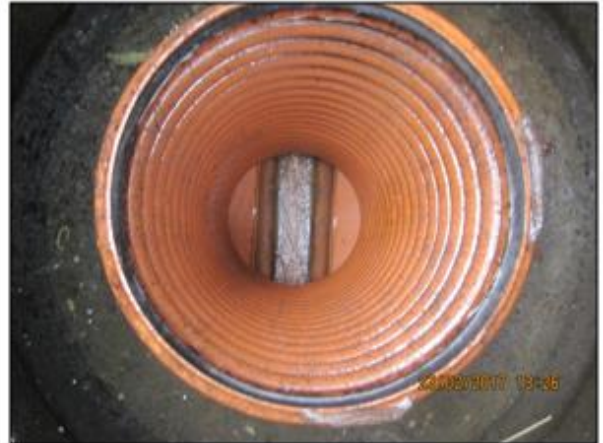
- Observert høy vannstand rundt stakerøret i kummen ved flere inspeksjoner
- Fare for innlekking

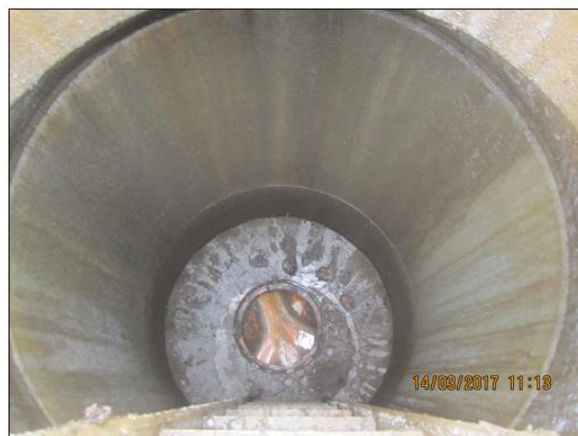
- Flere tydelige renner langs vegg tyder på fuktighet i kummen
- Fare for innlekking

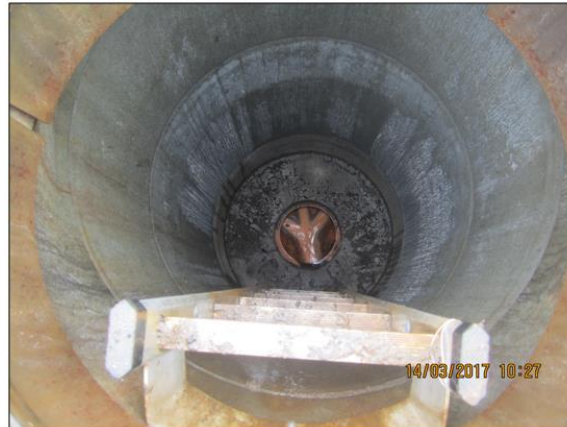
- Synlig fuktighet i kummen, tydelige renner langs veggene
- Fare for innlekking

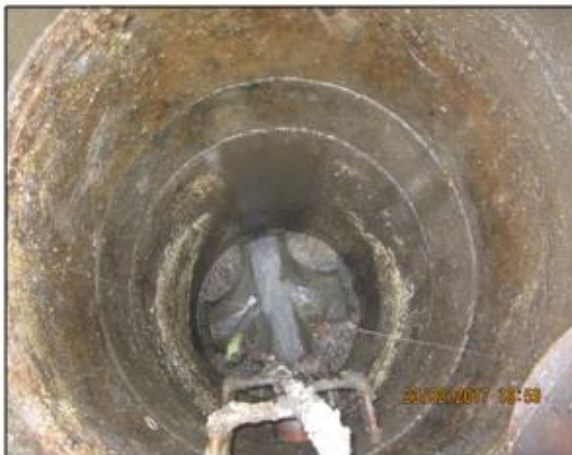
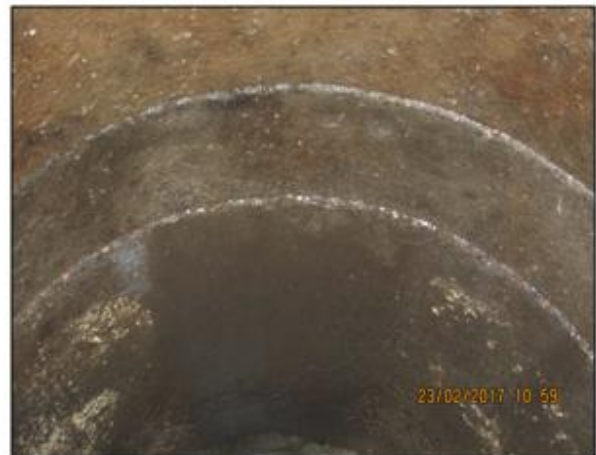
- *Konstant innlekking* fra vegg, samme side som drikkevannsledningen og i passende høyde
- *Konstant innlekking* fra dårlig plombering av vestre stikk
- Åpne spetthull. Kummen ligger i lavbrekket i en sving, og ligger dermed i veien for vannets avrenning til grøft fra svingen

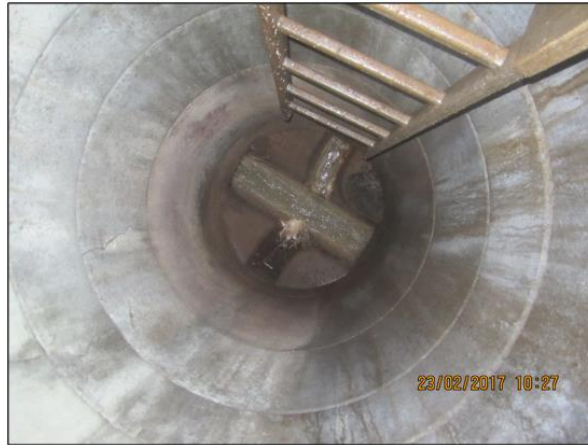
- Smale sprekker nedover kumhalsen
- Åpne spetthull representerer en risiko for innlekking fra vegen

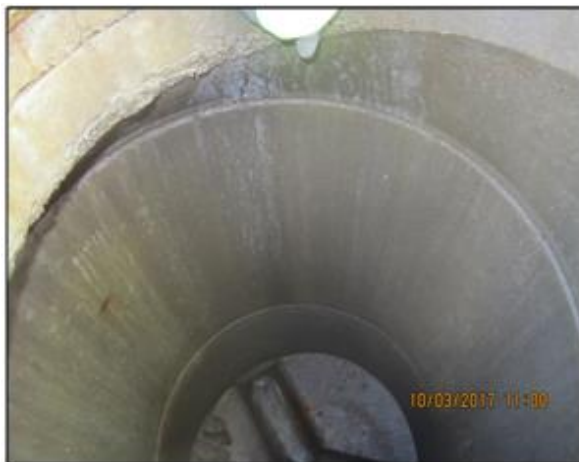
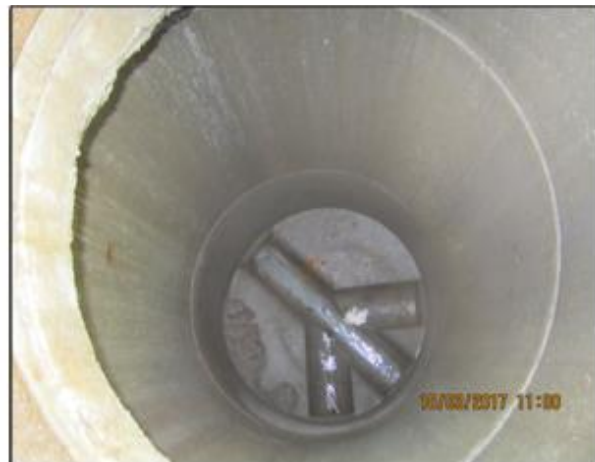
- Smale sprekker i øvre del av kumhalsen
- Åpne spetthull
- Tydelige renner nedover kumhals tyder på fuktighet i kummen
